Montevideo, 13 de Julio de 2021

Se realiza relevamiento de las garitas de policía, constatándose el estado de conservación de las mismas. Dichas inspecciones desde el exterior por imposibilidad de ingreso a las mismas:

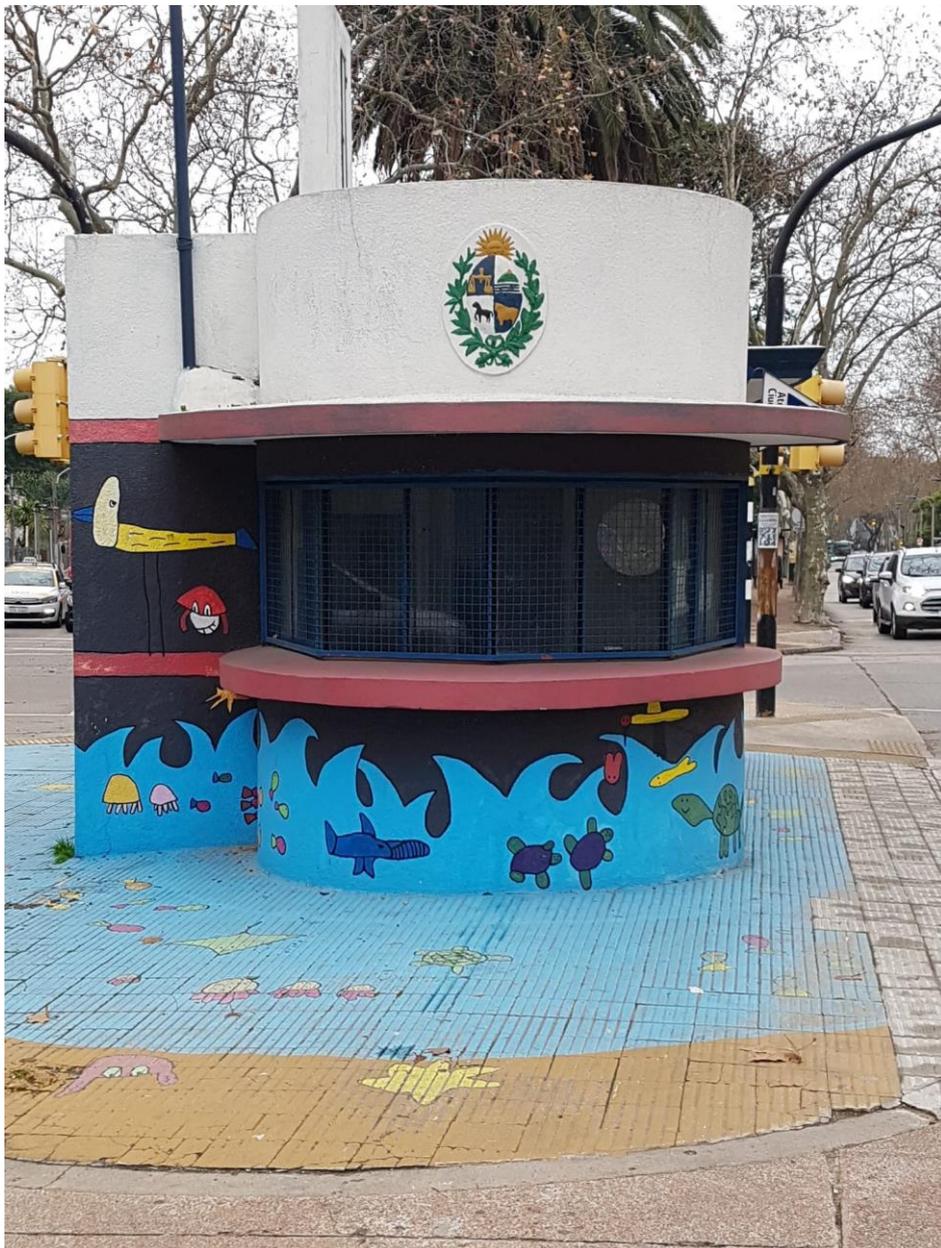
**Avda. Rivera y Julio Cesar:**

estado de conservación bueno, estructura edilicia intacta no presentando ningún tipo de fisuras. Las aberturas presentan protección de enrejado de tejido de acero en buen estado. Se observa la presencia de placar debajo de la mesada-kitchenette. Será necesario corregir el revoque interior y pintura. Respecto al espacio exterior no se encuentran observaciones, es correcto.

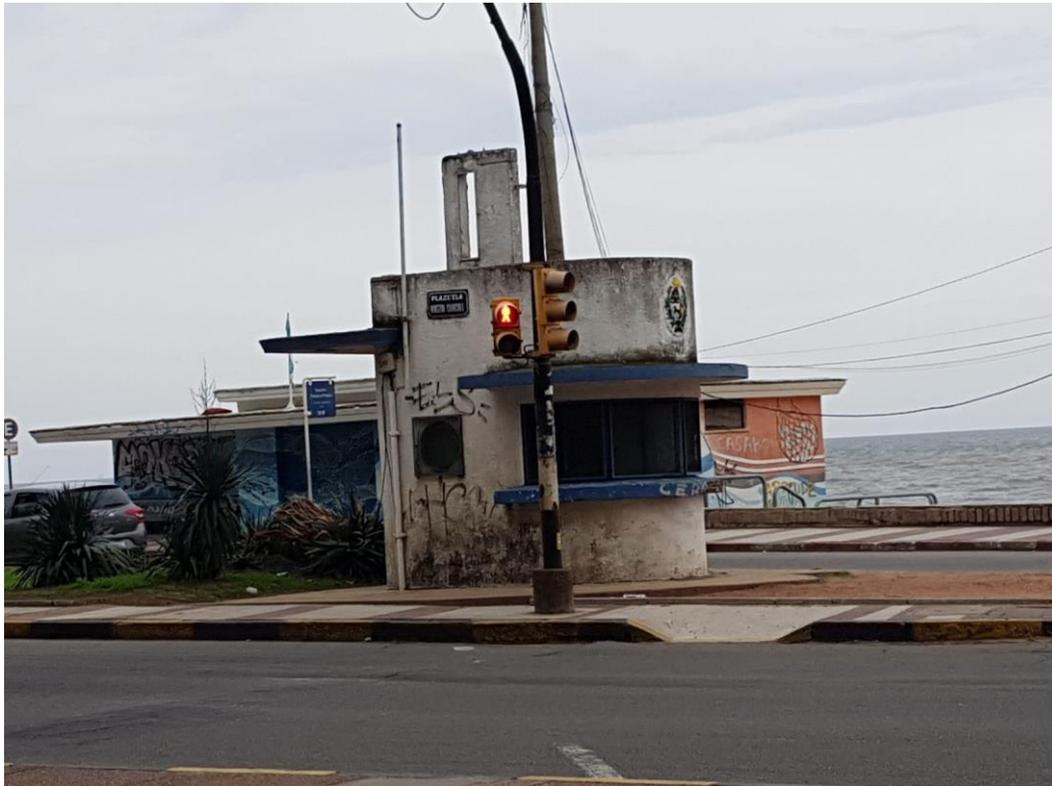
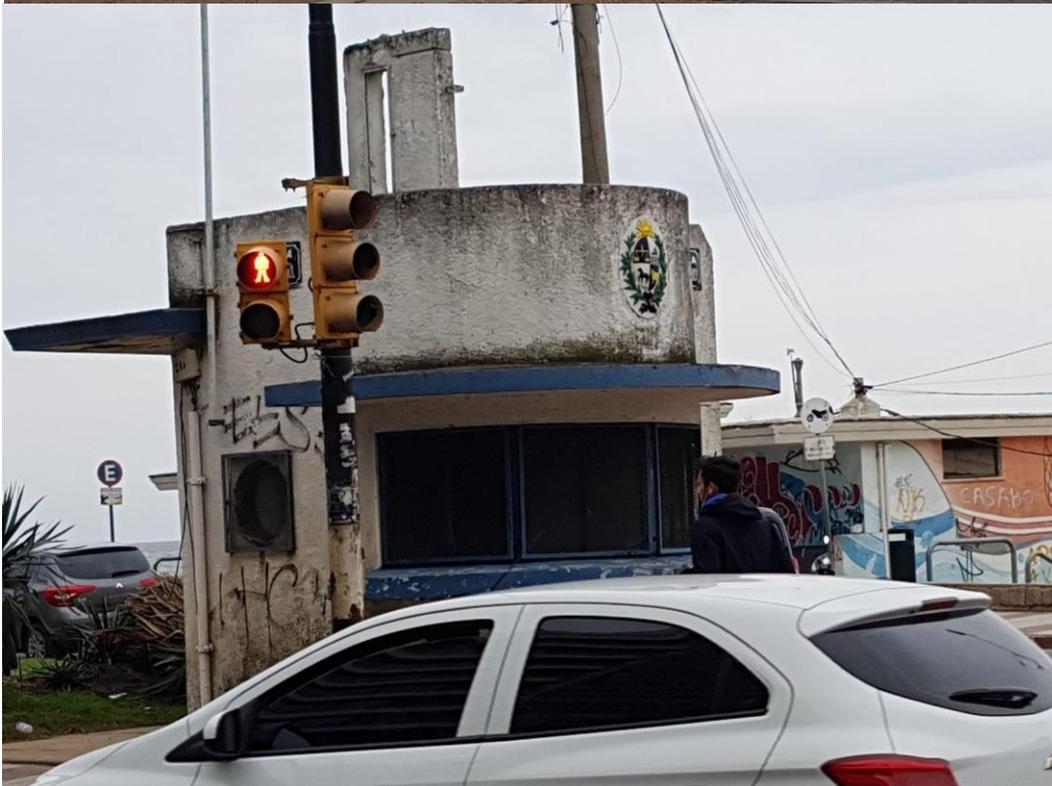
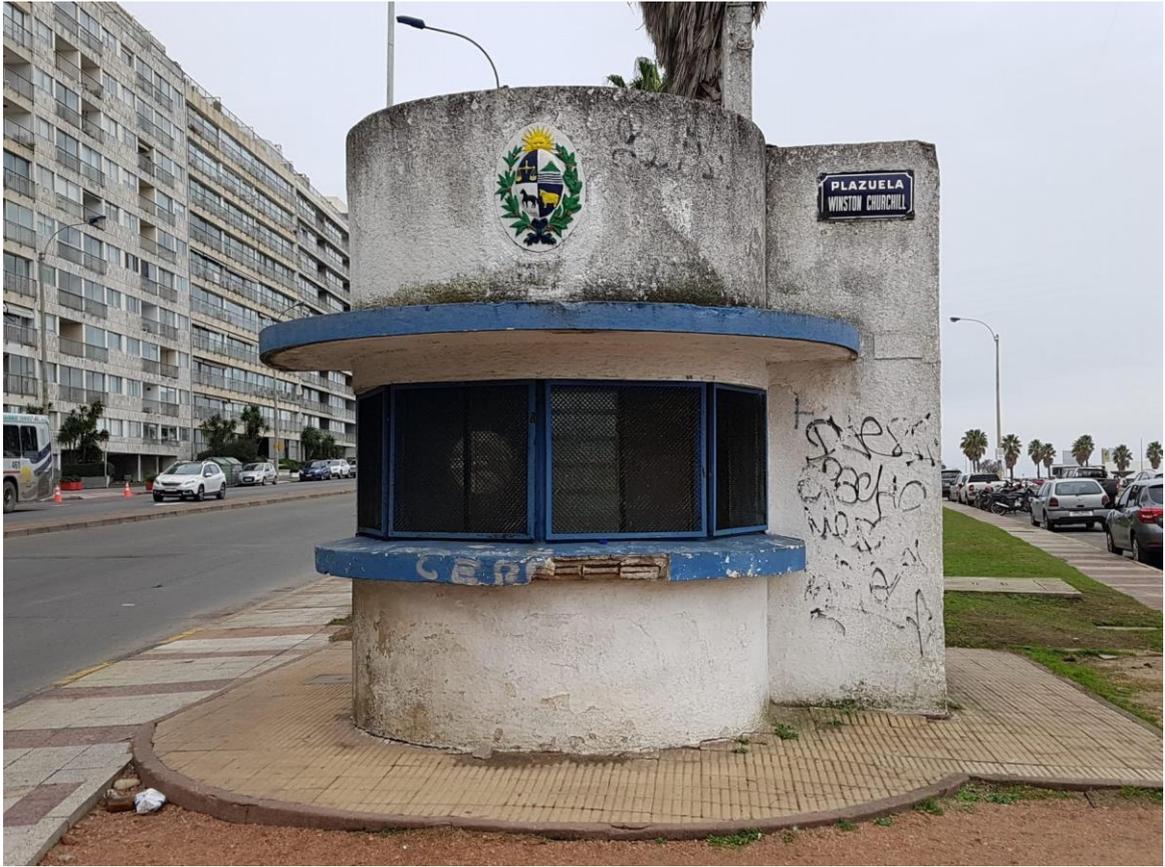
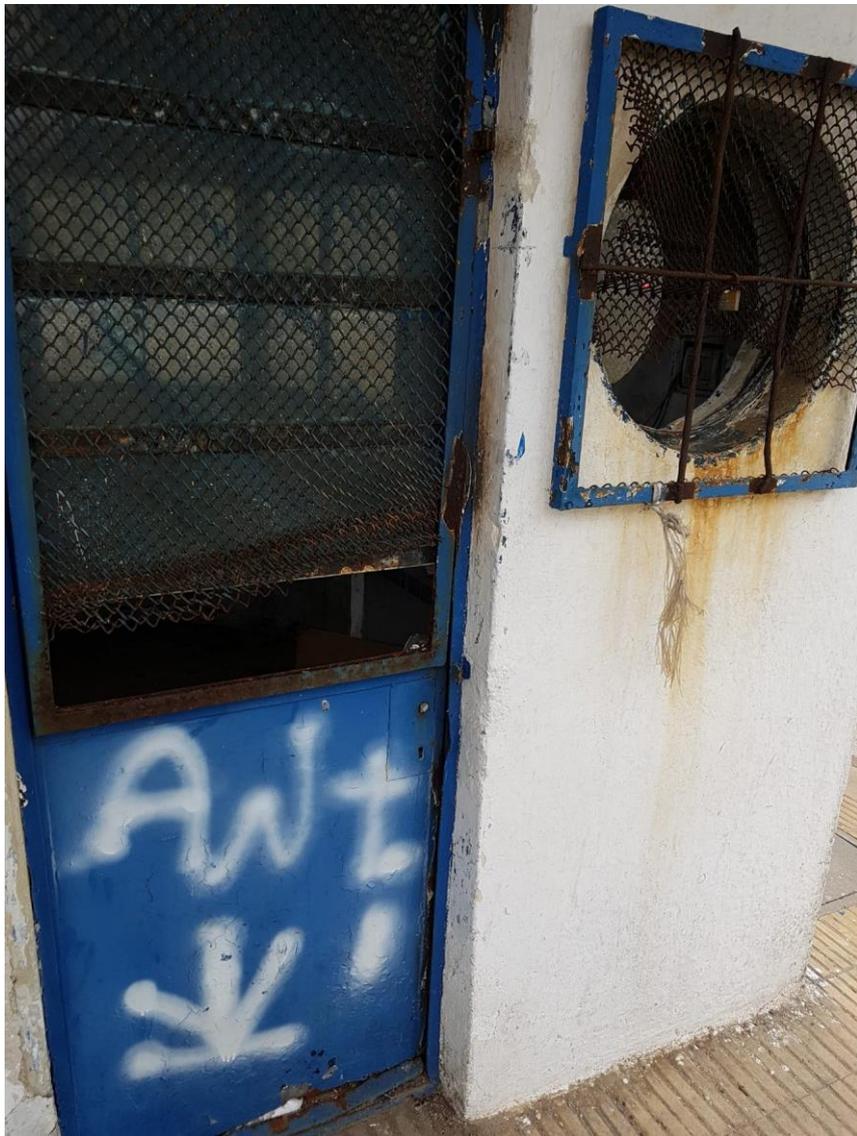
**Rambla República del Perú y Felix Buxareo (Plazuela Winston Churchill):**

estado de conservación variable, necesidad de corrección de mocheta bajo ventana principal y de revoque de cielorraso en alerón de losa. Remplazo total de pintura exterior; se deberá de remplazar vidrios rotos (2m<sup>2</sup>) así como reparación de puerta ya que ésta presenta oxidación en guardapolvo. Interiormente es necesario el enhebrado de la instalación eléctrica y colocación de nuevas puestas, así como también en interior refacción de revoques en mal estado y pintura,. Espacio exterior correcto.

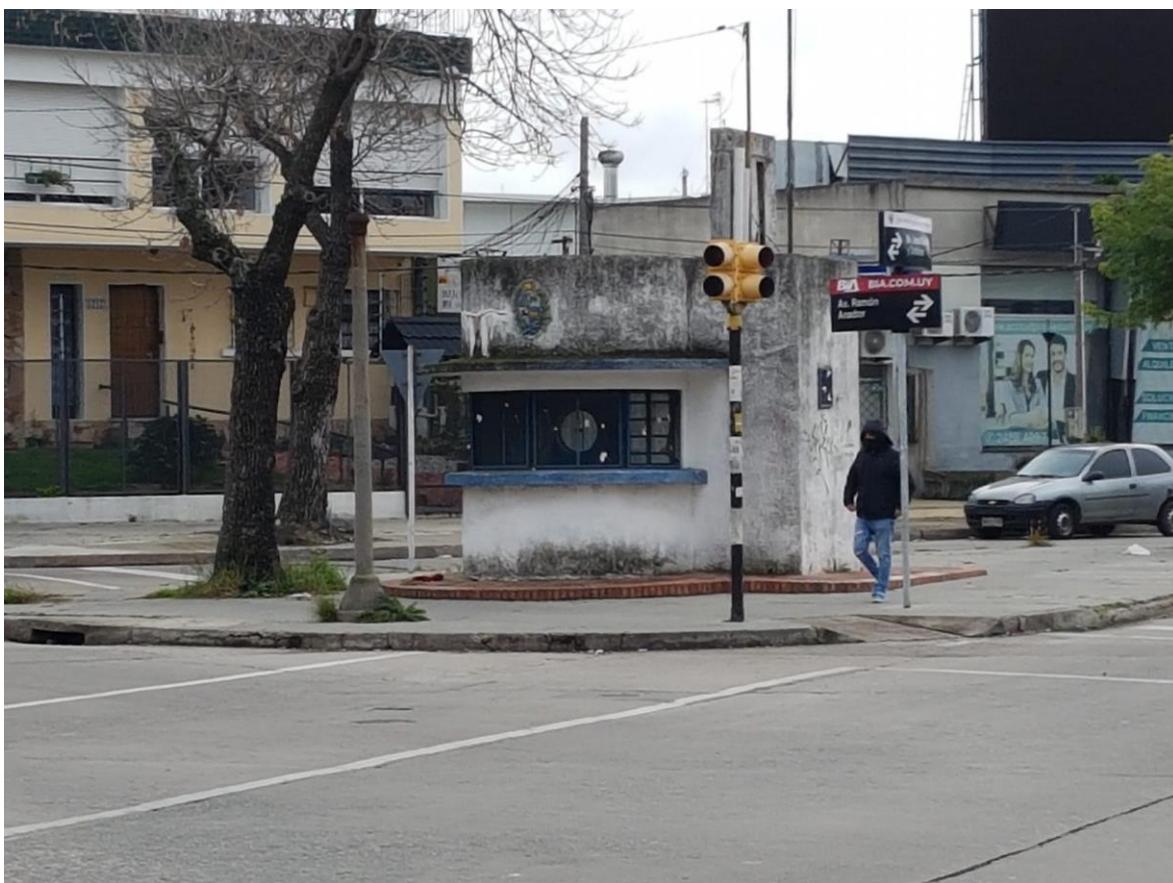
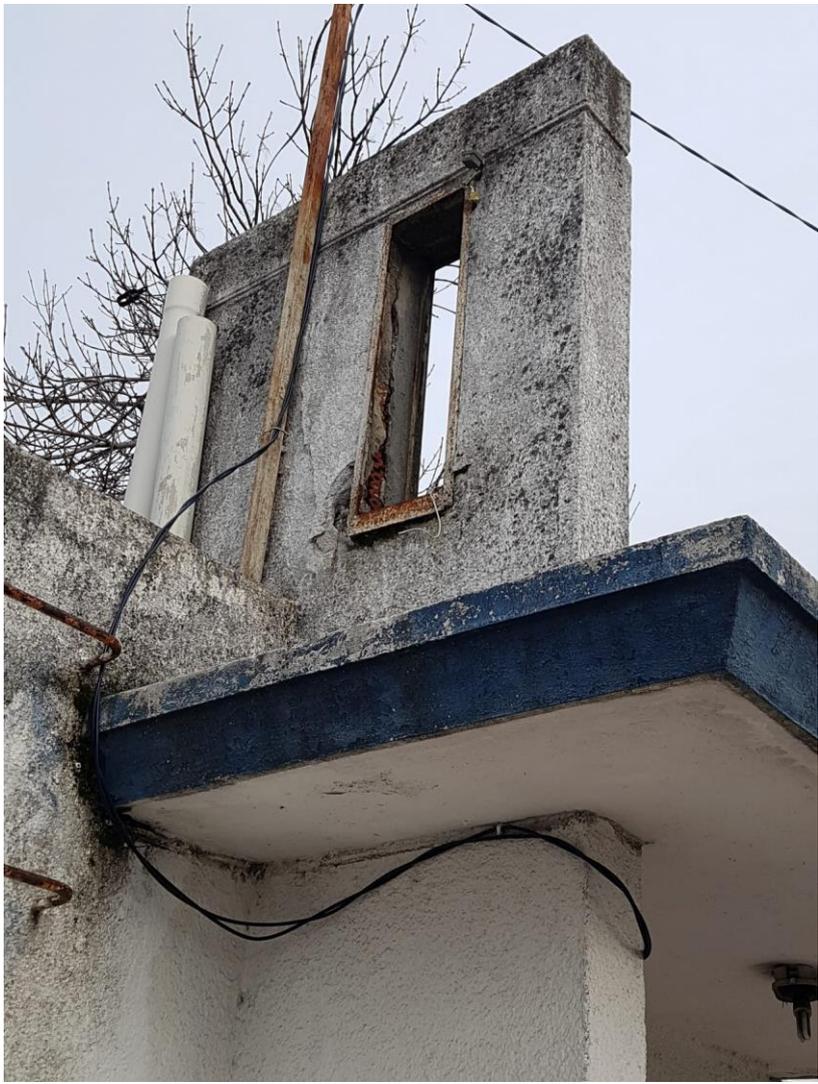
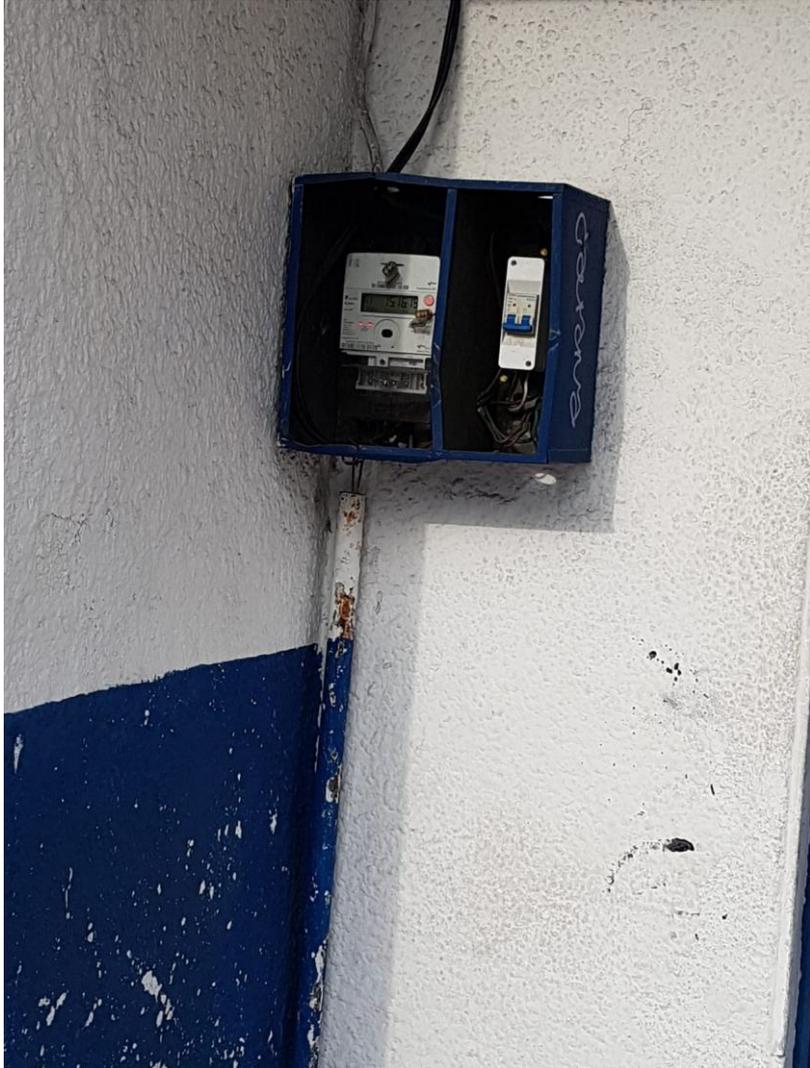
**Bulevar Battle y Ordoñez y Ramón Anador:**

estado de conservación variable, siendo necesario la reparación de la humedad exterior tanto por capilaridad en base de muro como por filtración en contra-pretil; reparación de revoques exteriores; trabajo de herrería en puerta exterior. Reemplazo total de pintura exterior.

Interiormente se precisa la reparación del revoque, reemplazo de pintura interior, y vidrio de 0,50x0,80mts.

Espacio exterior correcto

Se puntualiza además que ésta presenta abastecimiento por agua, electricidad y servicio de saneamiento, con sus correspondientes medidores.
